Michał Rak

Ślady totalitaryzmu w krajobrazie zachodnich Czech¹

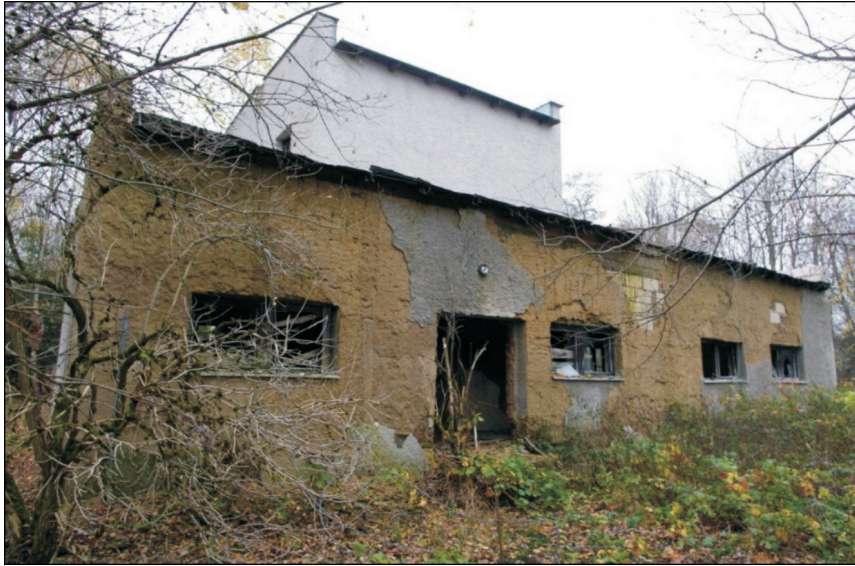
Ryc. 2. Budynek dawnej strzelnicy w opuszczonej wsi Hraničky w powiecie Tachov (fot. L. Funk)

Nowe władze doprowadziły także do zmian w ruchu granicznym. Wkrótce po przejściu władzy przez partię komunistyczną w 1948 r. zaczęto wprowadzać ograniczenia w korzystaniu z głównych przejść granicznych. Mniejsze w ogóle zamknięto. 1 kwietnia 1950 r. utworzono strefę przygraniczną, zaczynającą się od 2 do 6 km przed granicą. Oprócz funkcjonariuszy sił zbrojnych dostęp do niej miała jedynie miejscowa ludność. Każdy inny musiał się zwrócić do władz po specjalną przepustkę. W bezpośredniej bliskości granicy ustanowiono kolejną strefę bezpieczeństwa. Był to teren niedostępny nawet dla miejscowych, większość jego mieszkańców musiała opuścić swoje domy. W krótkim czasie obszar ten poszerzono – w czerwcu 1951 r. zaczynał się 2 km przed granicą. Nie można tu było mieszkać i przebywać bez specjalnych przepustek oraz eskorty. Specjalnych zezwoleń wymagało podjęcie pracy. Na drogach publicznych pojawiły się szlabany. W 1951 r. powołano Straż Graniczną. Pracować w niej mogli tylko wybrani funkcjonariusze. Granicy strzegło pięć brygad oraz kilka niezależnych oddziałów straży. Sytuacja ta doprowadziła do wielkich przemian krajobrazu kulturowego, opustoszenia wielu domów i budynków gospodarczych. Z drugiej strony coraz większe siły Straży Granicznej potrzebowały zaplecza, powstawały więc nowe obiekty, wznoszone często bez użycia specjalistycznego sprzętu budowlanego⁷ (ryc. 2).

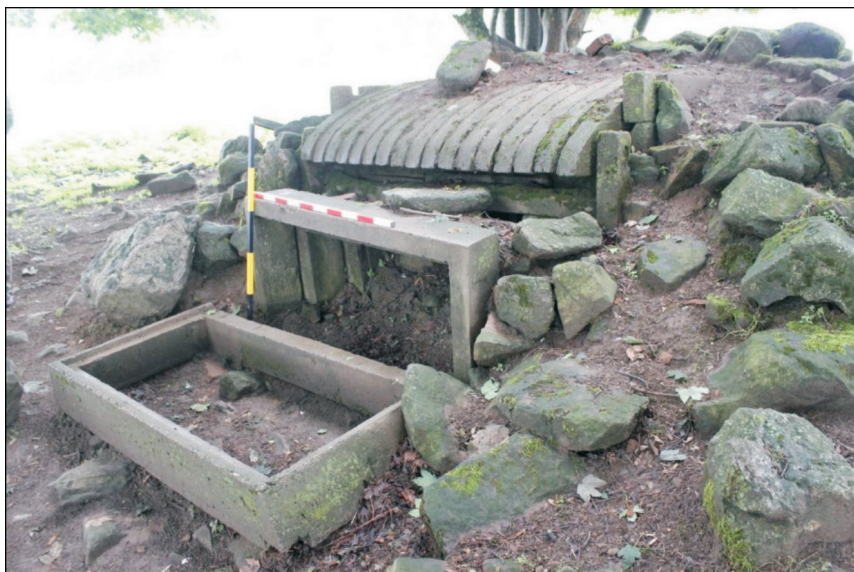
Ryc. 3. Uszkodzony przedwojenny schron w opuszczonej wsi Pavlův Studenec (fot. L. Funk)

Schrony uzupełniano dużą liczbą obiektów nieuzbrojonych, takich jak schrony obserwacyjne typu 27/S oraz najstarsze typy obiektów zbudowanych z prefabrykatów PŽ-1 i PŽ-2, a także schrony typów 25/S oraz ÚŽ-1 do ÚŽ-6. Były to proste budynki całkowicie osadzone w ziemi, służące do bezpośredniej obserwacji między kolejnymi punktami obrony. Obiekty te chroniły przed bronią masowego rażenia. Na pograniczu funkcjonowały też bardziej prowizoryczne wiaty z blachy falistej i płótna¹¹ (ryc. 3).

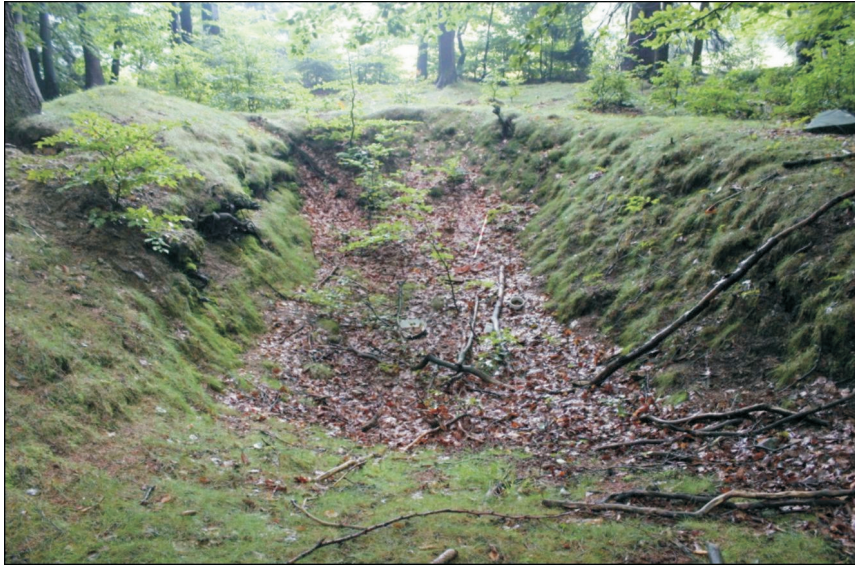
Ryc. 4. Przykład umocnienia polowego linii obronnej niedaleko wsi Pavlův w powiecie Tachov (fot. L. Funk)

Najwięcej wznoszono jednak ziemnych umocnień polowych, takich jak do dziś wyraźnie widoczne okopy dla strzelców. Niekiedy były one połączone z transejami. Ponadto powstawały liczne okopy przeznaczone dla dział i czołgów. Informacje o strukturze i funkcjach tych umocnień można znaleźć w podręcznikach wojskowych publikowanych po 1950 r. (ryc. 4).

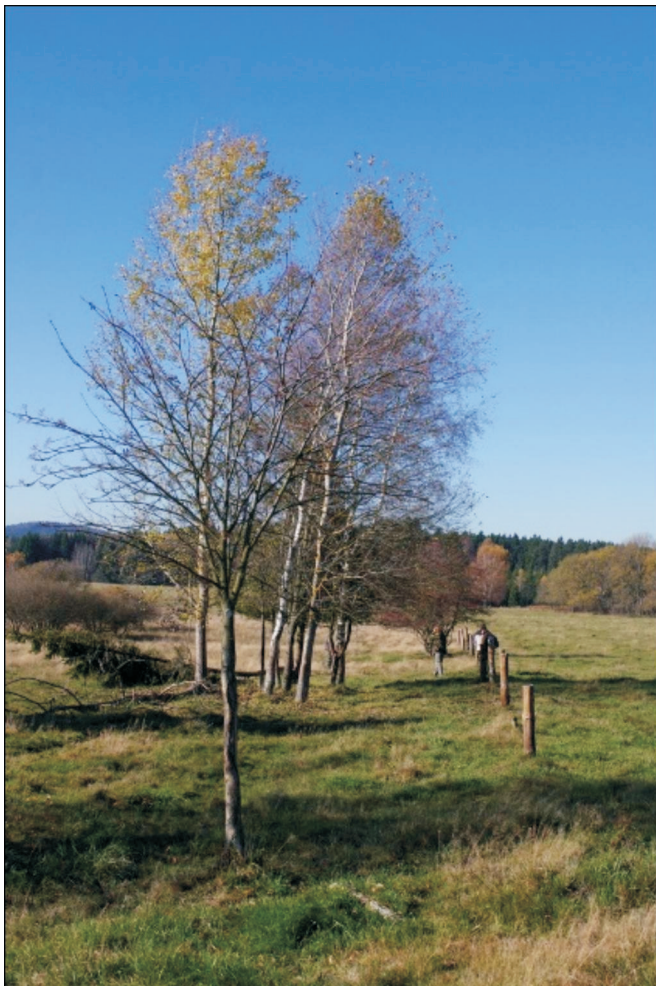
Ryc. 6. Prawdopodobny przebieg najstarszej fazy ogrodzenia „żelaznej kurtyny” w okolicach opuszczonej wsi Jedlina (fot. L. Funk)

We wsi Jedlina do dziś przetrwały tylko nieliczne relikty budowlane sprzed 1945 r. Oprócz destruktywów kościoła i szpitala są to pozostałości domów, piwnic, wodociągów. Najlepiej zachował się cmentarz. Teren dawnej wsi otoczony został po wojnie łącznie trzema ogrodzeniami z różnych faz funkcjonowania „żelaznej kurtyny”. Najstarsza z nich znajduje się na południe od wsi, w pobliżu granicy z Niemcami (ok. 500 m). Jej przebieg jest słabo widoczny na terenie miejscowych pastwisk. Dostrzec ją można na zdjęciach wykonanych dzięki skanin-gowi laserowemu LIDAR. Na terenach leśnych można jeszcze znaleźć ceramiczne izolatory wysokiego napięcia. Ogrodzenie drugiej fazy znajduje się 300–500 m na północ od wsi. Także ono nie jest dobrze widoczne na terenie pastwisk, natomiast w lesie wyraźne są przecinki, którymi ogrodzenie przebiegało. Stopniowo porasta je roślinność, która jednak nadal jest znacznie młodsza od reszty lasu. Część oryginalnych słupów, na których znajdował się drut kolczasty, została wtórnie wykorzystana do grodzenia pastwisk. Ogrodzenie z ostatniej fazy znajduje się na północ od drugiej i ze wszystkich trzech jest najmniej linearne, jednak najbardziej widoczne. Badania powierzchniowe jednoznacznie wykazały, że układ ogrodzeń był dostosowany do ukształtowania terenu. Ogrodzenie z pierwszej fazy pochodzi z początku lat pięćdziesiątych XX w., z drugiej powstało po 1965 r., z ostatniej zaś prawdopodobnie na przełomie lat siedemdziesiątych i osiemdziesiątych. Po wszystkich pozostały relikty żelaznego drutu. Odkryte pozostałości świadczą o tym, że ogrodzenia ze wszystkich trzech faz mogły być częściowo używane aż do 1989 r.

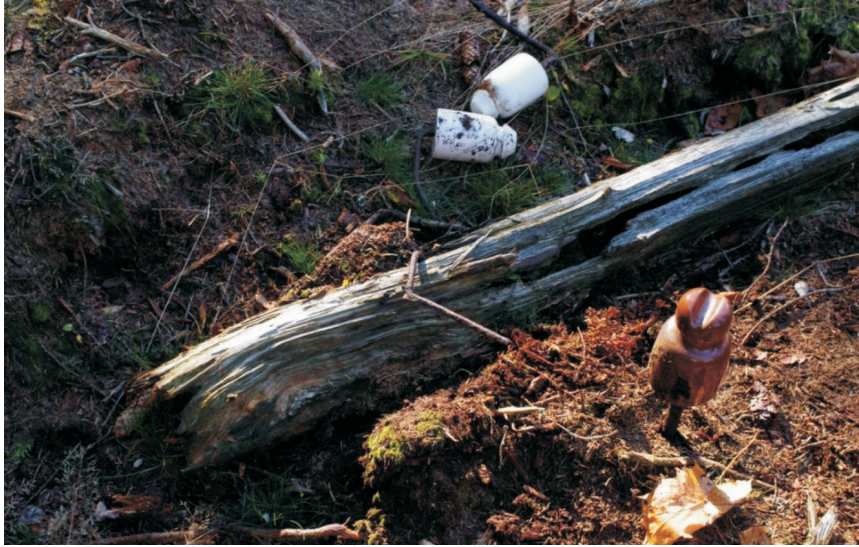
Ryc. 7. Elektryczne izolatory różnych typów z najstarszej fazy „żelaznej kurtyny” (fot. L. Funk)

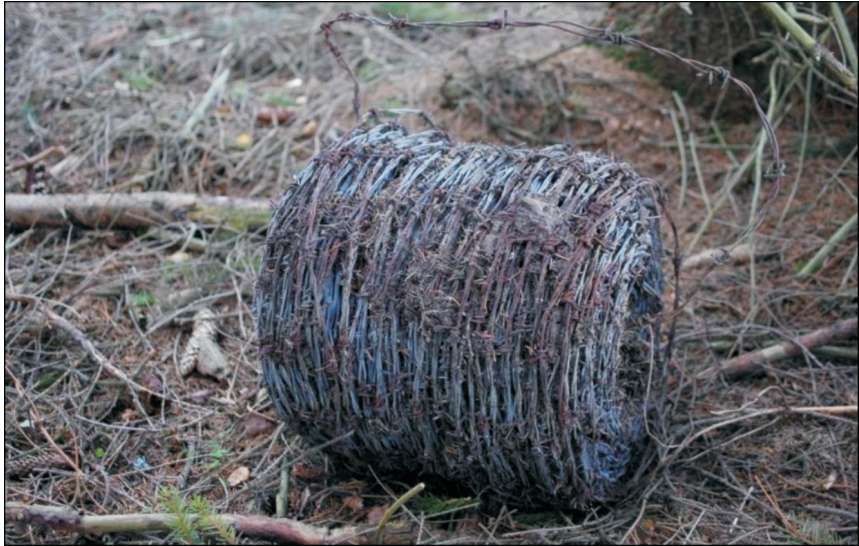
Ryc. 8. Pozostałości drutu kolczastego niedaleko wsi Jedlina (fot. L. Funk)

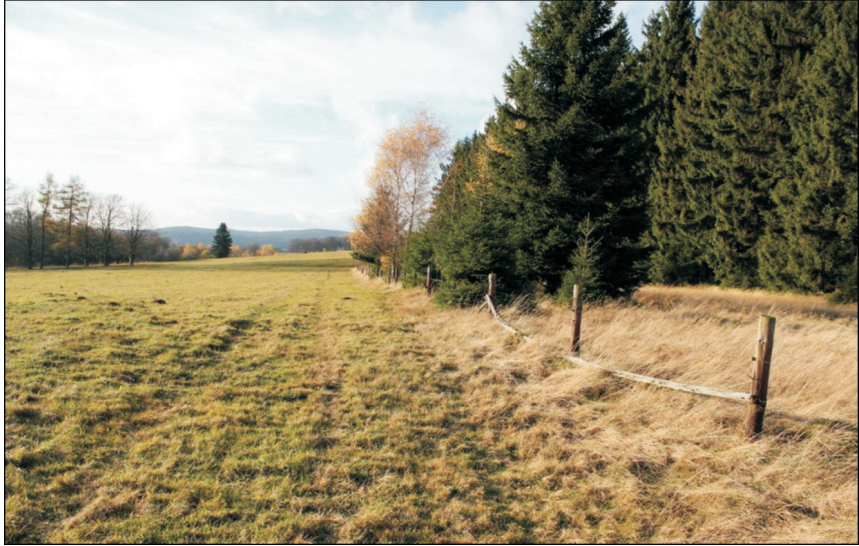
Ryc. 9. Pozostałości płotu drugiej fazy niedaleko wsi Jedlina (fot. L. Funk)

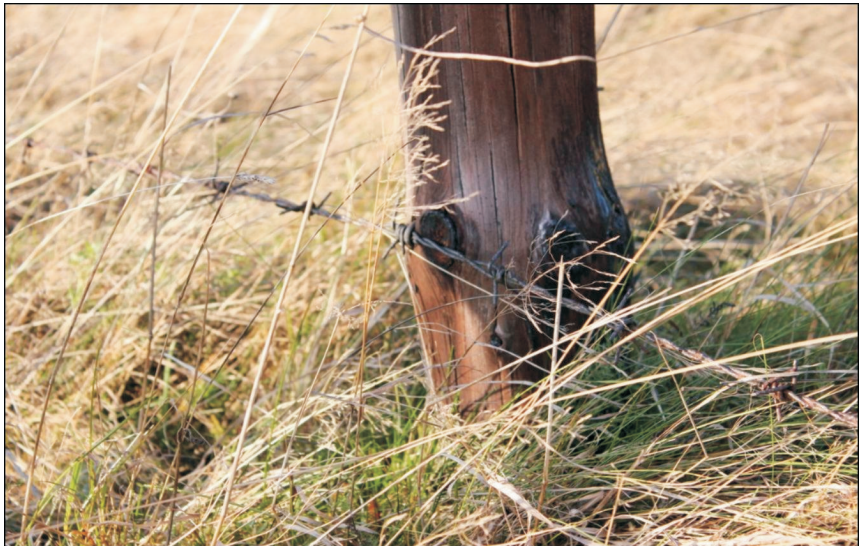
Ryc. 10. Słup ogrodzenia „żelaznej kurtyny” wtórnie wykorzystany do ogrodzenia pastwiska niedaleko wsi Jedlina (fot. L. Funk)
