Grudzień '81 - śmierć w czołgu

Autor: RADOSŁAW SZEWCZYK 13.12.2023

Żagański wypadek

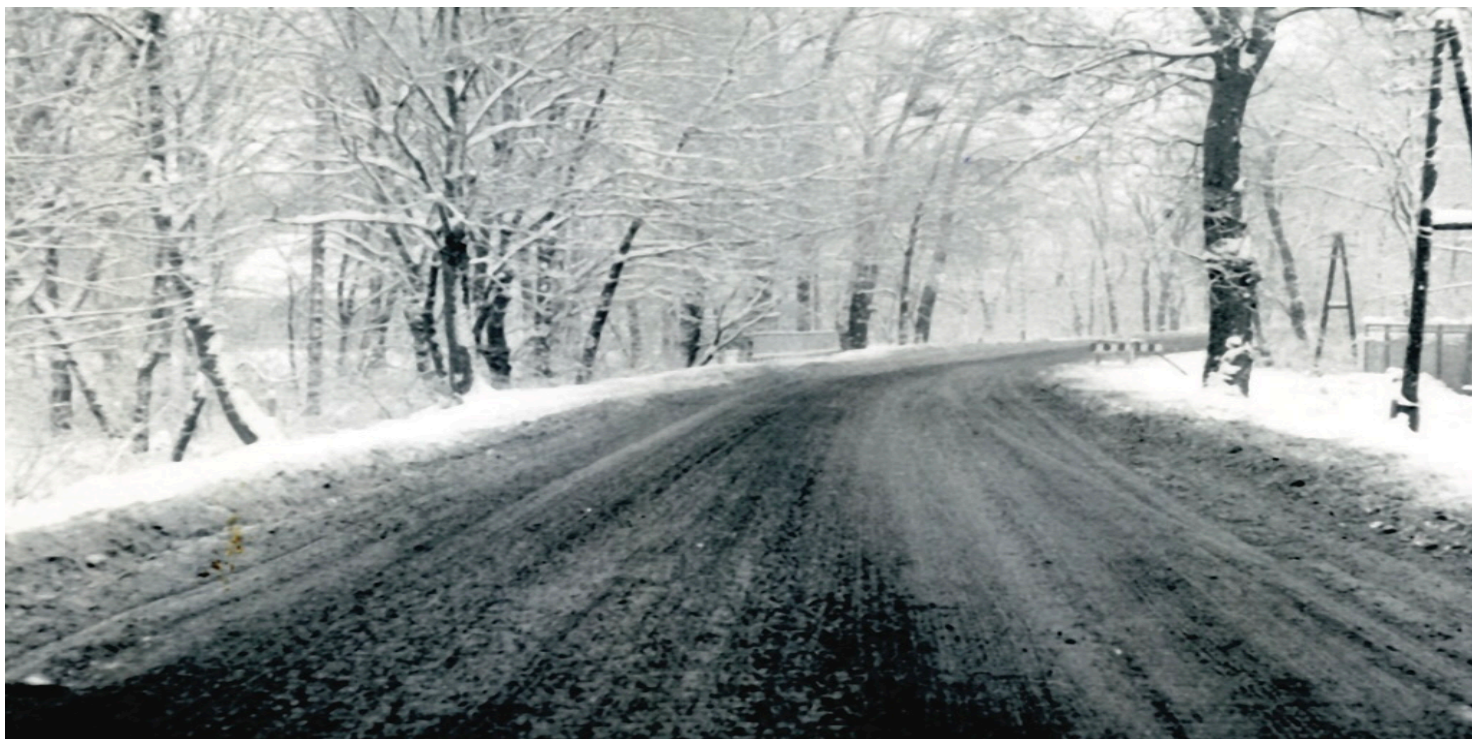
Feralny zakręt przy ul. Żarskiej w Żaganiu, na którym doszło do wypadku z udziałem czołgu. Z lewej strony widoczna barierka mostu, z prawej prowizoryczne zabezpieczenia w miejscu, gdzie czołg wpadł do odnogi rzeki Czernej. Zwracają uwagę panujące wtedy zimowe warunki (fot. z zasobu Archiwum Wojskowego w Oleśnicy)

przepisowo, po 20–30 m. Kolumna poruszała się z prędkością 10–15 km/h. Po przejechaniu kilkuset metrów od koszar pojazdy zaczęły wjeżdżać na jeden z dwóch umiejscowionych koło siebie mostów. Zbudowano je na drodze Żagań–Żary nad rzeką Czarna i jej odnogą. Przed drugim mostem droga skręca w prawo. Sama przeprawa miała długość 18,7 m, a szerokość – od barierki do barierki – 8,30 m. Prawy chodnik był szeroki na 1,3 m.

Wjeżdżając na drugi most i trzymając się bardziej prawej strony jezdni, czołg prowadzony przez st. szer. Kubisa wpadł w poślizg. Wskutek tego wóz bojowy zjechał w lewo, a następnie po wyprowadzeniu go z poślizgu skręcił w prawo, po czym przesuwając się bokiem, siłą bezwładności wjechał na prawy chodnik mostu. Czołg uderzył w barierkę, wyłamał ją na długości 7,20 m i się zatrzymał. Po kilku sekundach jednak pod wpływem ciężaru wozu bojowego pod prawą gąsienicą zarwał się chodnik na szerokości 0,6–0,7 m. Prawdopodobnie był on konstrukcyjnie słabszy niż część jezdni mostu.

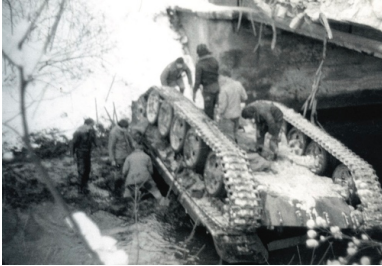
Inne ujęcie działań, które prowadzili żołnierze na miejscu wypadku w odnodze rzeki Czernej (fot. z zasobu Archiwum Wojskowego w Oleśnicy)

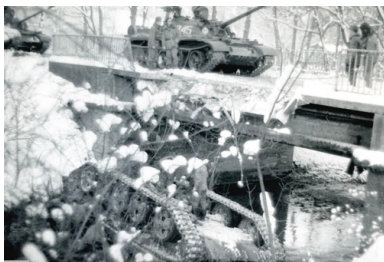
**Załogi innych czołgów z 8
Drezdeńskiego Pułku Czołgów
Średnich na moście w miejscu
wypadku (fot. z zasobu Archiwum
Wojskowego w Oleśnicy)**
